Sorptionsaffugtning forhindrer kondens omkring køle-/fryserum

Affugtning Ref.: Claus Sørensen A/S

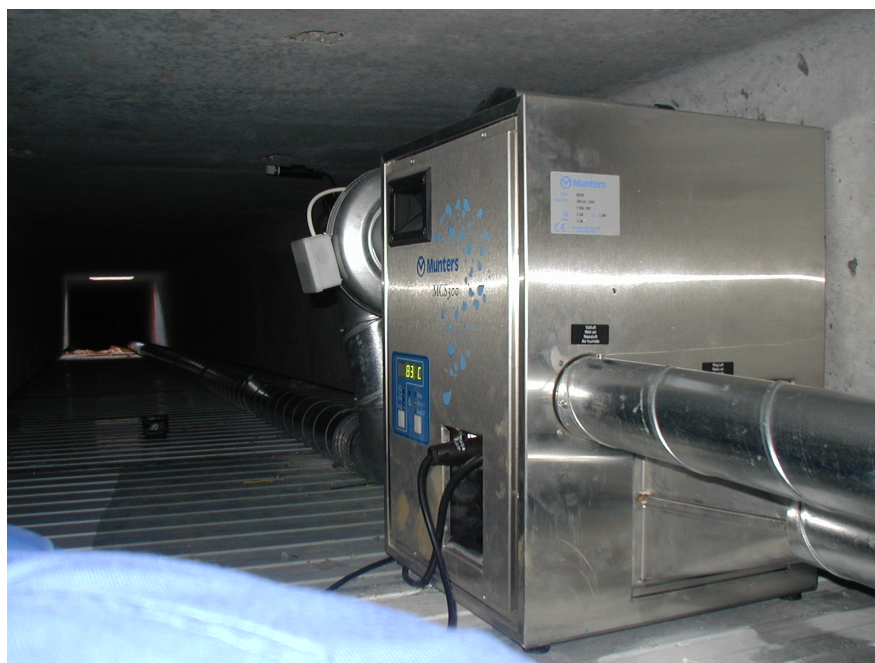
Affugter type MCS300 placeret på loft over frysehus

På selve loftet installerede Munters A/S to mindre affugtere, der nu sikrer en stabil og lav luftfugtighed, der forhindrer kondensdannelse. Problemerne er løst, tilmed til en pris, der må betragtes som lav i forhold til de omkostninger bygningskaderne på længere sigt ville medføre.
