Fugtig luft og elektronik

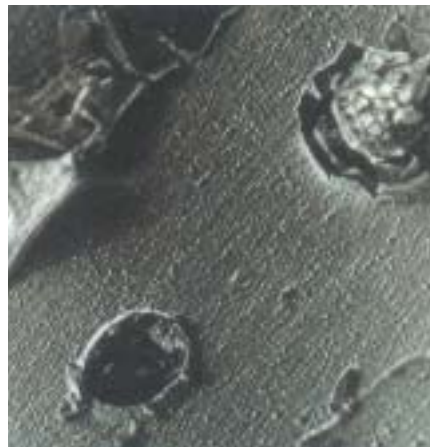
Fig.2. Virkningerne af korrosion på elektronisk kontaktmateriale.
Kilde: Chalmers Tekniske Højskole, Gøteborg.

Et tredje problem er iltning af kontaktsteder. Dette opstår, når luftens fugtighed kondenserer på metaloverflader, hvorved der dannes en tynd fugtfilm. Iltten i luften opløses derefter i fugtfilmen og sammen med den forurening, der næsten altid forefindes, starter korrosionsprocessen.

Når metallet korroderer belægges overfladen med oxid, der har lavere ledningsevne end metallet. På kontaktsteder fås derfor stor modstand med funktionsfejl til følge.

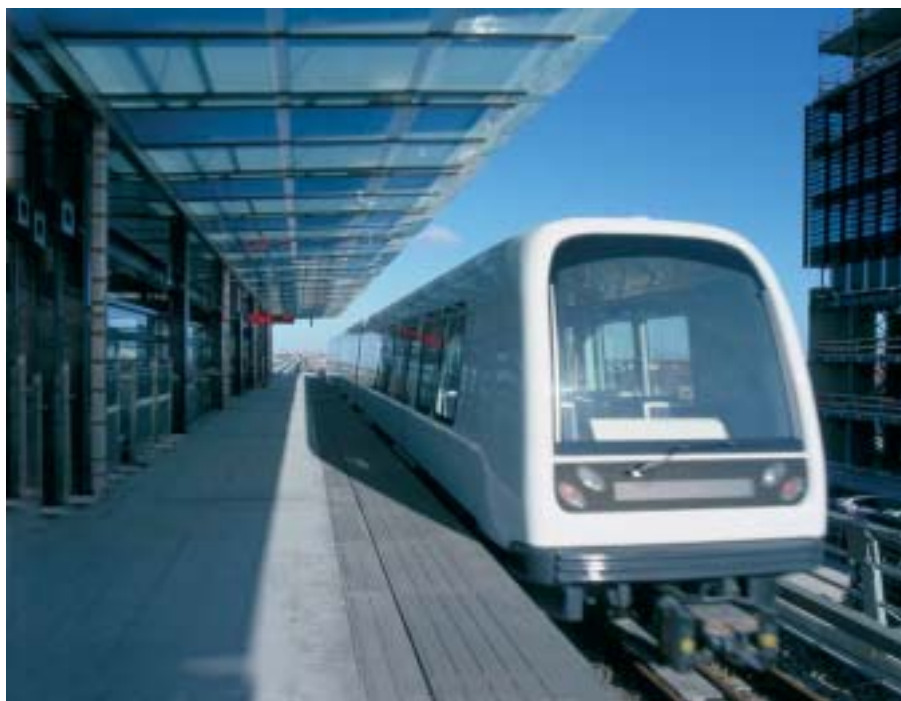
Fig.6 Københavns Metro: Munters affugtere beskytter elektronikken i det infrarøde sikkerhedssystem langs perronnerne.

I Danmark anvendes metoden til at beskytte så forskellige installationer som antenneanlæg, dele af sikkerhedssystemet på Københavns Metro, off-shore vindmøller, elektronisk hospitalsudstyr og utallige militære køretøjer og fly.
